钢管压扁试验开裂原因分析

Analysis for Causes for Bending-rupture Failure of Welded Tube

钢管压扁试验开裂的原因分析

焊接钢管压扁试验开裂原因的分析与对策

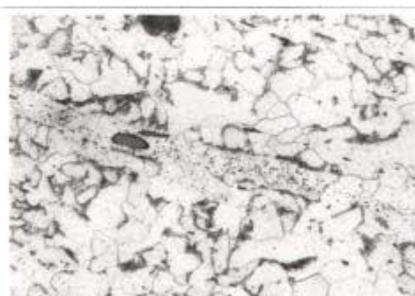
图 1 带状组织内夹杂物

带状组织进一步放大后发现有许多细小弥散地分布在铁素体基体上的点状夹杂物 (见图 1), 对其进行能谱微区成分分析为硫化物。对试样中含量较多的脆性夹杂 (见图 2) 进行能谱分析, 其成分质量分数见表 2。

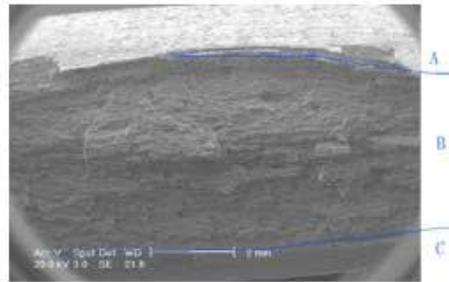
图3 断口形貌

借助扫描电镜进行断口分析。断口形态见图5，整个试面的断裂形态呈木纹状。通过进一步观察，把断面大致分为A、B、C三个区，其中A区为压裂的断裂源，B区为压裂延伸区，C区为最后断裂的剪切唇。

从断口分析可知，位于钢材皮下堆积的大量夹杂，在轧制过程中形成的轧制裂纹是引起压扁开裂的主要因素。通过分析，这些皮下夹杂主要是炼钢浇注系统的耐火材料受钢水冲刷、浸蚀等进入钢液形成的大颗粒夹杂。

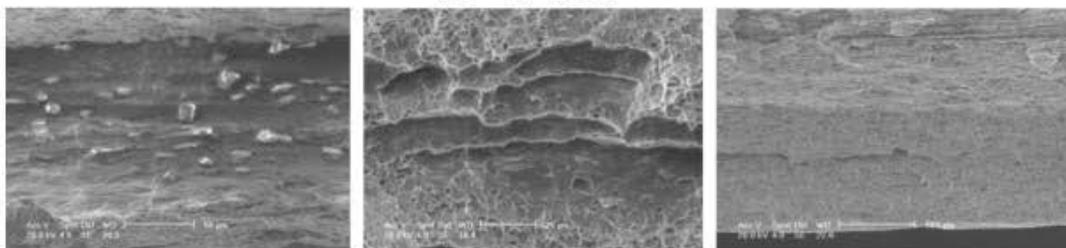
图4 断口进一步放大的形貌

A、B、C三个区分别进一步放大可观察到：A区，可看到由大量密集夹杂物引起的轧制裂纹，裂纹变形呈波纹状，看不出断裂形态，这些夹杂物棱角分明，主要来自包衬等耐火材料见图4a，可见A区堆积的大量夹杂物是引起轧制裂纹并成为焊管压裂的断裂源；B区是密集夹杂物引起的光滑断面和细小的剪切切窝见图4b；C区是最后断裂部位见图4c。

(a) 裂纹源 A 放大

(b) 裂纹扩展区 B 放大

(c) 最后断裂区 C 放大

(1) 炼钢包衬等耐火材料进入钢液形成的夹杂物在钢材皮下大量堆积，在轧制过程中产生的轧制裂纹成为裂纹源，在外力作用下首先开裂。

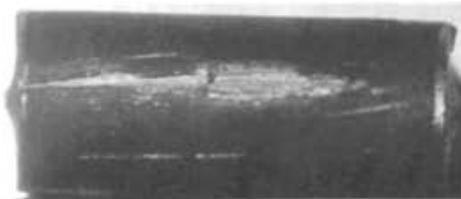
图 1 压扁试验的宏观裂纹
Fig. 1 Macroscopic crack of flattening test

压扁试验是检验管材在给定条件下压扁变形而不出现裂纹缺陷的极限塑性变形能力^[1]。GB/T8163-2008 对钢管的压扁工艺性能试验要求是, 压扁后, 试样应无裂纹或裂口。压扁试验是按 GB/T246-2007 标准检验, 在检验的钢管试样上出现了肉眼可见的裂纹, 压扁试样的宏观裂纹见图 1、2。在图 1 上还可以看到几条细小的裂纹。

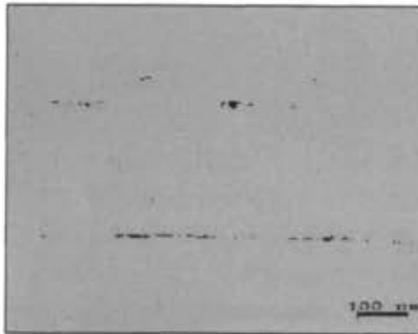
图3 B类夹杂物(纵向)形貌
Fig. 3 Morphology of type B inclusion (vertical)

Si、Al 等虽是金属元素, 但它们与氧结合成 SiO_2 、 Al_2O_3 化合物以后, 形成了氧化物夹杂, 在本质上已失去了金属的性质, 这些化合物是机械地镶嵌在钢中, 与钢材的机体无任何联系^[3]。B类夹杂物(氧化物)是由于脱氧时所产生的细小的、高硬度的脆性夹杂物, 这类夹杂不易变形, 在热加工变形时被破碎和拉长, 沿热加工方向形呈许多链条状延纵向分布的夹杂物。这些纵向分布的氧化物夹杂物破坏了金属基体的连续性, 在外力的作用下引起应力集中, 促进裂纹的形成, 影响钢的工艺性能, 造成横向性能差, 使横向冷变形性能变坏。如此高级别的氧化物夹杂物又是沿纵向成链条状分布, 对钢管横向的机械和工艺性能产生较大的不良影响。钢中纵向分布的氧化物夹杂物降低钢的横行塑性和韧性, 使钢的横向冷变形性能变坏。由于链条状分布的氧化物夹杂物破坏了金属的连续性, 当金属受力时, 在氧化物夹杂物聚集处形成裂纹源并开裂, 造成了钢管压扁工艺性能检验不合格的主要原因。

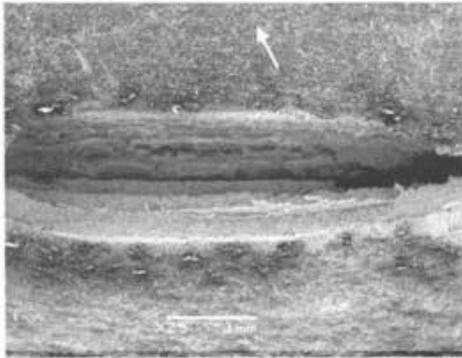
图5 裂纹形貌
Fig. 5 Morphology of crack

用扫描观察裂纹见图 5。对图 5 上的箭头部位呈现断续分布的白色条纹进行能谱分析, 结果见表 4。

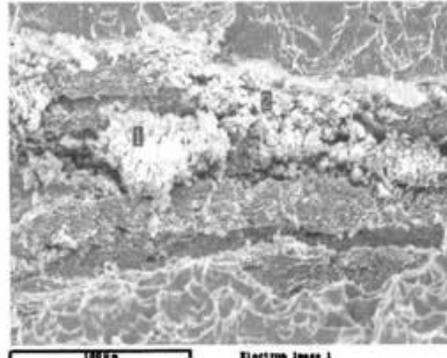
图6 白色条纹氧化物夹杂堆集分布
Fig. 6 Distribution of white-stripes oxide inclusions

图 6 是图 5 中箭头位置的断续分布白色条纹氧化物夹杂堆集形貌, 其成分主要含氧、铝、硅、钙元素。

经分析钢管试样中的夹杂物主要是含铝、硅、钙的氧化物夹杂, 夹杂物的厚度在 $12\mu\text{m}$ 以上, 呈链条状分布, 而且条数较多。这种链条状分布的夹杂物的存在, 破坏了金属的连续性、降低钢的工艺性能。由于脆性夹杂物过高, 在冷变形时会产生应力集中而形成裂纹。金属材料受力断裂的过程分3个阶段: 裂纹萌生, 裂纹扩展, 断裂。钢中大量夹杂物的存在, 一方面割裂了金属基体, 减少了钢材受力的有效横截面积, 另一方面又提供了大量的裂纹源, 使钢在较小的载荷作用下, 便以某个夹杂为裂纹源产生应力集中, 当这个应力增大到某一数值时, 随即就在裂纹源处萌生裂纹。萌生的裂纹一旦出现, 应力松动效应便同时产生, 因此在继续增加载荷时, 所产生的应力不再增加, 而被裂纹的扩展所松动。推动裂纹扩展的应力大小由夹杂物的数量多少、尺寸大小、分布状态及其与应力的位相关系等因素决定^[2]。

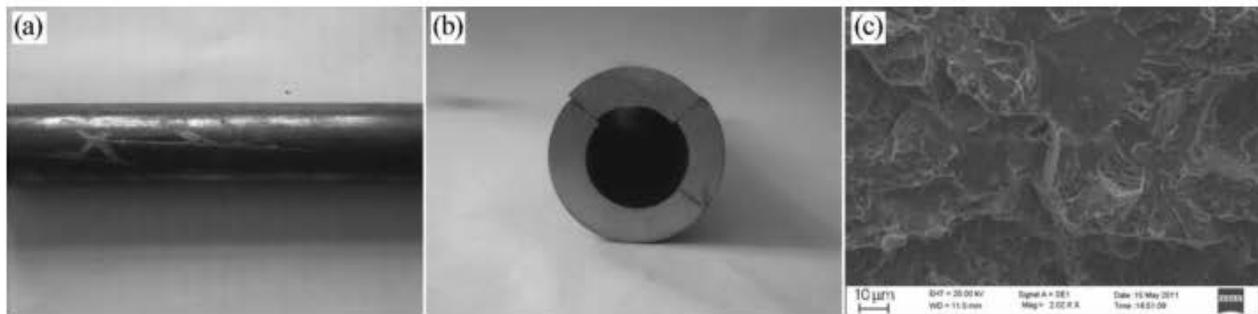
图 1 45 钢管开裂处宏观 (a, b) 与微观形貌 (c)

图 1 所示, 裂纹沿管体纵向局部分布, 长度为 60 ~ 70 mm, 与管件轴线成 15° 左右的夹角, 管体表面没有明显划伤的痕迹。裂纹穿透了管壁, 形成穿透型裂纹, 见图 1 (a)、(b)。在 EVO18 德国 ZEISS 扫描电子显微镜下

观察裂纹处形貌,钢管断裂形貌的多个平齐的断裂面有解理特征,具备明显的脆性断裂特征,见图1(c)。

对圆钢及开裂管的化学成分进行检测可知,其碳含量在国标45钢碳含量的上限。碳含量增加组织中珠光体过多,降低了钢的脆断强度,增加了钢开裂的倾向性^[5]。由宏观观察裂纹为穿透型裂纹,是金属单元受到复杂多向应力后塑性变形超出管材强度极限被剪切断裂,在裂纹边缘和端部出现的翘曲变形是残余拉应力导致。由微观形貌观察和显微组织检验发现断口有解理特征且在组织内部有穿过珠光体组织的裂纹,为明显的穿晶断裂。钢管在穿孔后和冷轧时产生了大量的塑性变形,晶格畸变严重,晶粒内部位错急剧增加,粗糙度和驻留滑移带大量形成之后,晶粒本身强度下降,裂纹容易从晶粒内部萌生,进而成为穿晶断裂。由硬度检验可知,由表2、3的数据可知开裂管件硬度比圆钢高132.3 HBW,且开裂管件中的珠光体硬度比圆钢高95.6 HV0.1,铁素体硬度并没有明显变化。塑性变形造成的加工硬化使钢管的硬度提高同时塑性、韧性下降^[6]。

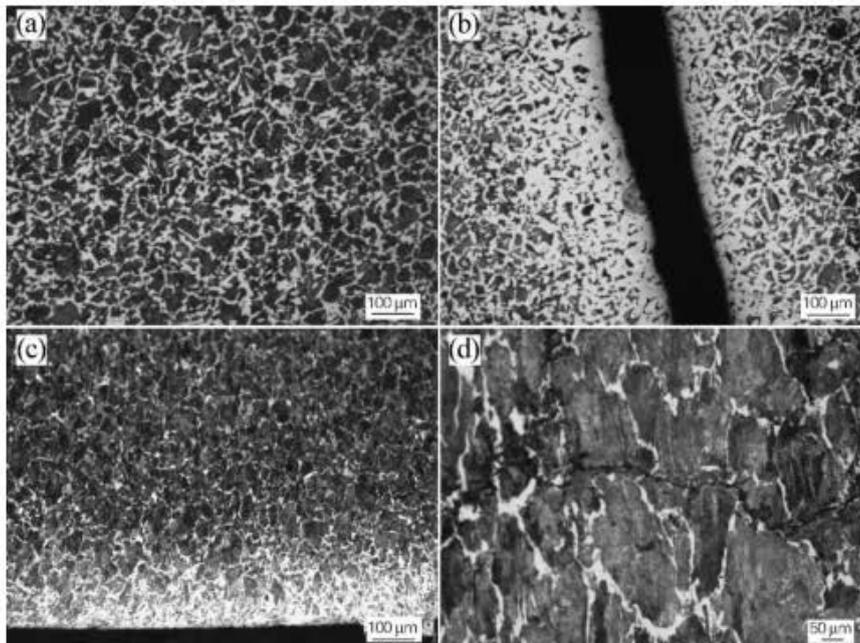
图2 圆钢与开裂管的显微组织

对圆钢及开裂管沿横、纵截面进行取样,经研磨、抛光、腐蚀后,在 Leica DM4000M 型金相显微镜下观察组织。圆钢和开裂管的组织都为铁素体和珠光体,根据圆钢及开裂管中铁素体及珠光体的数量比例可知,其碳含量在普通 45 钢碳含量的上限,这与材料化学成分检验结果一致。圆钢组织为珠光体及呈网状分布和少量针状的铁素体,表层有轻微脱碳层,见

图2(a)、(b)。开裂管组织为片状珠光体及呈白色网状、针状和块状分布的铁素体,表层有轻微脱碳层且在组织内部有裂纹,见图2(c)、(d) [2]。

(a) 圆钢心部; (b) 圆钢表层; (c) 开裂管表层; (d) 开裂管裂纹处

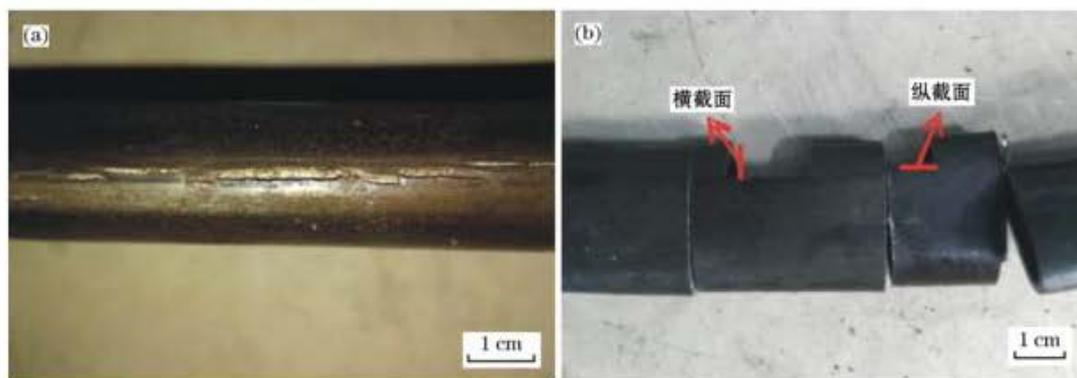
图 1 试样的宏观形貌与取样位置

对钢管开裂部位进行切割取样,分别切取横截面与纵截面,如图 1 所示。用工具将裂纹处打开制备成断口试样。将制备好的试样进行磨抛、超声清洗、烘干,使用扫描电子显微镜、能谱仪、金相显微镜等仪器进行综合分析,并将试样用 4% 的硝酸酒精腐

(a) 试样宏观形貌;(b) 试样取样位置。

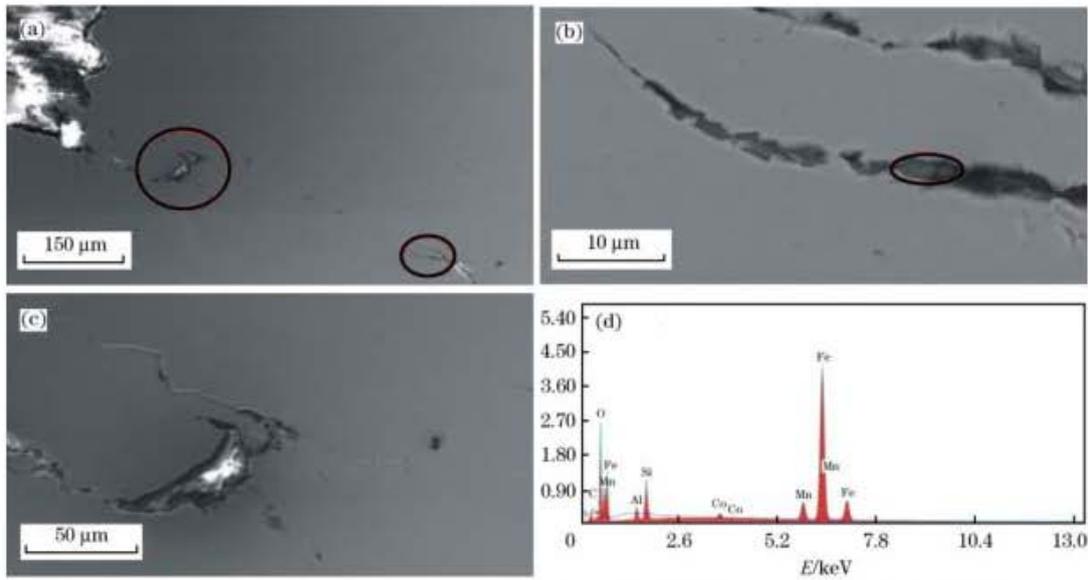
图 2 横截面裂纹的微观形貌与能谱分析

纹附近存在链条状夹杂物,裂纹长度宽窄不一,部分裂纹长度可达 1 mm;对夹杂物进行成分分析,发现其主要含有 O、Fe、Al、Si、Ca、Mn 等元素。根据 GB/T 10561—2005《钢中非金属夹杂物含量的测定标准评级图显微检验法》标准对该夹杂物进行分类与评级,评级结果如表 4 所示。试样横裂纹与纵裂纹夹杂物形貌与成分如图 2、图 3 所示。

从图 2 中可以看出夹杂物的主要成分为 SiO_2 、 Al_2O_3 、 MnO 等 C 类夹杂物,同时也发现裂纹的扩展是沿着夹杂物的方向进行。对纵截面试样中大量存在的长条状夹杂物能谱分析发现此类夹杂物也是

(a) 横截面试样夹杂物; (b)、(c) 夹杂物 1 和 2 的局部放大图; (d) 图(b)中所示位置夹杂物的能谱图。

钢管中存在大量硅酸盐类夹杂物时,试样在进行压扁试验中会在夹杂物处产生微裂纹,当形变达到一定值时会出现开裂缺陷。大量的硅酸盐条状夹杂,一方面破坏金属基体,使金属基体不连续,另一方面,夹杂物与基体界面处是应力集中区,容易在载荷作用下萌生裂纹,当载荷增加到一定值时,微裂纹将不断进行扩展,最终造成试样断裂。

硅酸盐类夹杂物的主要成分为 SiO_2 、 Al_2O_3 与 MnO ; SiO_2 、 Al_2O_3 与 MnO 夹杂物产生的主要原因是钢利用铝脱氧和使用硅铁、锰铁合金作为添加剂时形成高温塑性夹杂物,此类夹杂物的大量存在将严重影响钢管的横向力学性能。大量硅酸盐类夹杂物的存在也是造成钢管压扁试验开裂的主要原因^[4]。

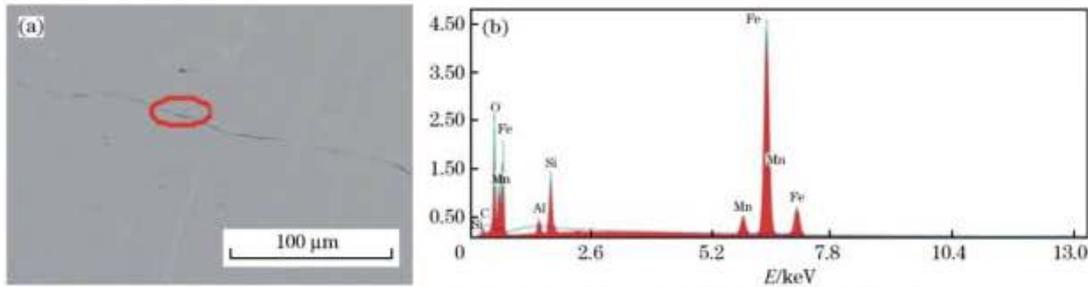
图 3 纵截面裂纹的微观形貌与能谱分析

C 类夹杂物。C 类硅酸盐夹杂物属于塑性夹杂物,在轧制过程中会碾压成长条状,破坏钢的横向连续性、降低钢的加工性能。金属材料受力断裂的形成可分为 3 个阶段:裂纹萌生、裂纹扩展、断裂^[8]。当

(a) 纵截面试样中大量存在的长条状夹杂物; (b) 图(a)中所示位置的夹杂物能谱分析结果。

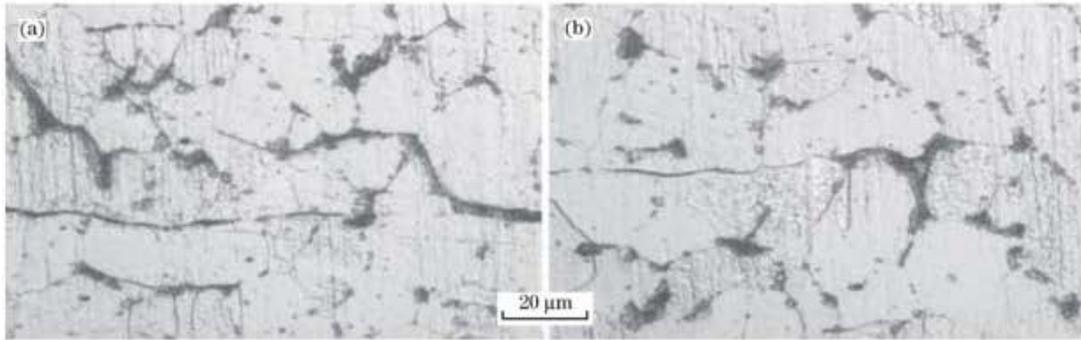
图4 金相组织中的三次渗碳体
Fig. 4 Triple cementite in metallographic structure

样进行评级,结果显示为 8.0 级。组织成分主要为铁素体+珠光体,存在带状组织,没有发现魏氏组织。根据晶粒大小与成分可以判定试样没有过热、过烧等情况。对金相试样进行观察时发现在铁素体晶界处分布着明显的三次渗碳体组织,相互连接包围着铁素体晶粒,形成近似于网状的组织,如图 4 所示。根据铁碳相图可知,试验钢属于亚共析钢,在共析转变时珠光体中的铁素体依附在先共析铁素体上生长,当继续冷却时,使得铁素体中析出的三次渗碳体在晶界上分布。

得应力集中,当应力达到基体的强度极限时,发生开裂。三次渗碳体的产生与冷却温度有关,在终轧到卷曲温度之间发生共析反应,如果此时冷却速度过慢出现缓冷现象,则加剧三次渗碳体的析出。

(3) 严格控制轧制过程中的冷却速度, 避免缓冷现象, 定期检查风机是否故障, 减少网状三次渗碳体的析出量。

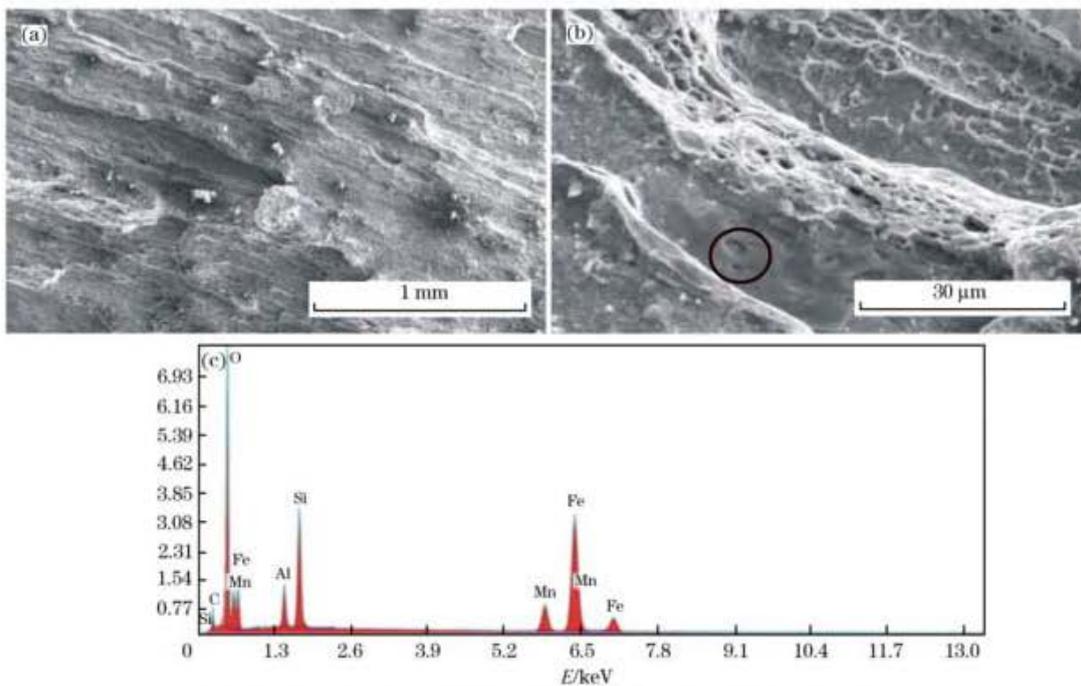
图5 断口形貌与成分分析
Fig. 5 Fracture morphology and composition analysis

用工具将裂纹处打开制成断口试样,通过扫描电镜与金相显微镜对试样进行观察与分析发现,裂纹为木纹层状断口形貌,表面有很多纵向分布的裂纹,属于典型的层状断裂形貌,说明存在带状组织。对纵向分布的裂纹进行放大观察,发现断口内是纵向分布的夹杂物,对夹杂物进行能谱分析,发现其主要成分为 SiO_2 、 Al_2O_3 与 MnO ,与金相样品中存在的长条状夹杂物成分一致,如图5所示。经分析可

(a) 断口形貌;(b) 局部断口放大形貌;(c) 图(b)中所示位置的断口成分分析。

知, 裂纹萌生处有大量纵向分布的长条状夹杂物, 裂纹从此处产生, 在随后的过程中裂纹扩展, 最终开裂, 缺陷的断口形貌分析结果验证了金相试验分析的结果。

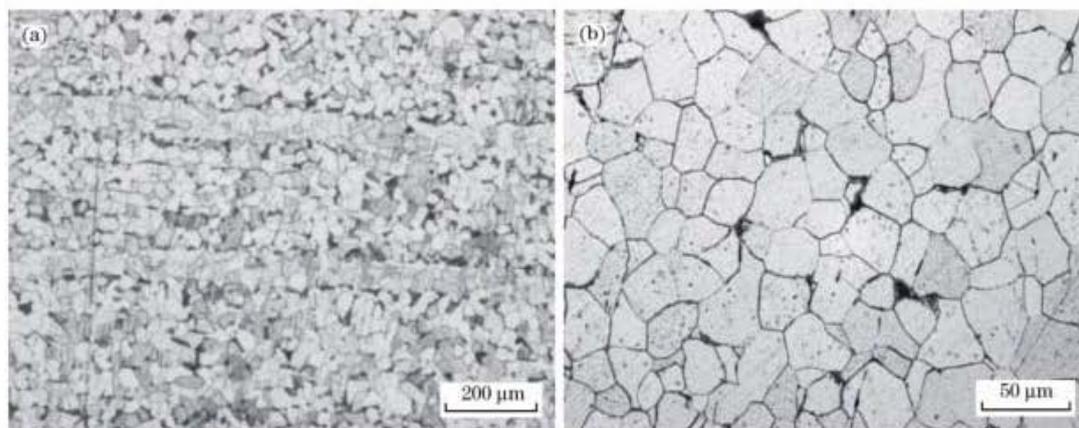
图 6 改善后试样不同放大倍数的金相组织

通过 LF 精炼炉处理后的产品, 其性能得到有效改善, 对产品的抽查过程中没有发现压扁试验开裂现象, 通过金相分析发现试样内的硅酸盐类夹杂物明显减少, C 类夹杂物等级在 1.5 级以下。带状组织与网状三次渗碳体的析出量也有所下降, 网状三次渗碳体等级在 0.5 级左右。改善后的试样金相组织如图 6 所示。

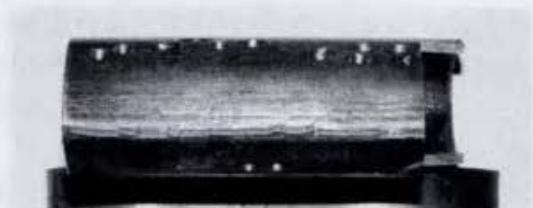
图 1 钢管压扁开裂

低压流体输送用焊接钢管也称焊管, 是用于输送水、煤气、油和取暖蒸汽等一般较低压力流体的焊接钢管, 钢管必须符合 GB/T 3091-2008 的要求。按照 GB/T 3091-2008 规定, 外径大于 60.3 的电阻焊钢管应进行压扁试验, 压扁试样的长度应不小于 64 mm, 两个试样的焊缝应分别位于与施力方向成 90° 和 0° 位置, 试验时, 当两平板间距离为钢管外径的 $2/3$ 时, 焊缝处不允许出现裂缝或裂口^[1]。某工厂生产的直径为 88.9 mm 的焊接钢管, 进行压扁试验, 当压至两平板间距离为钢管外径的 $2/3$ 时, 焊缝位置发生开裂, 如图 1 所示。本文通过对钢管的材质和力学检验, 以及显微组织、夹杂物和断口分析, 探讨了该焊接钢管压扁试验发生开裂的原因。

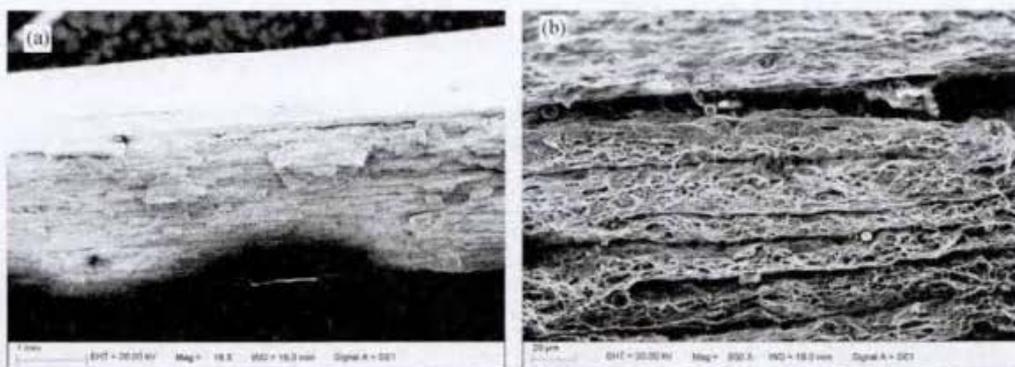
图 2 断口形貌

在钢管开裂处制取样品,用扫描电子显微镜 EVO18 进行断口分析,如图 2 所示,结果发现,断口形貌为木纹状层状断口,表面有很多纵向排列的裂纹。

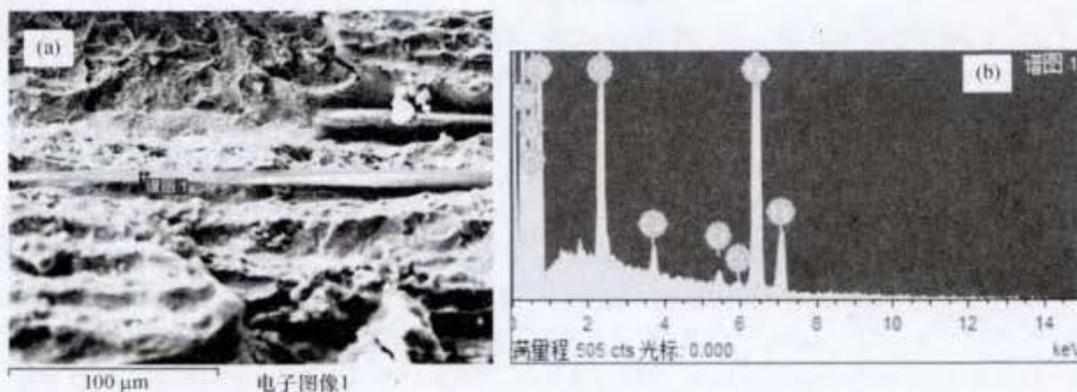
图 3 能谱分析

对纵向排列的裂纹进一步放大观察,发现裂纹里面是纵向分布的夹杂物,对夹杂物进行能谱分析,可得该夹杂物为硫化物夹杂,能谱分析如图 3 和表 3 所表示。

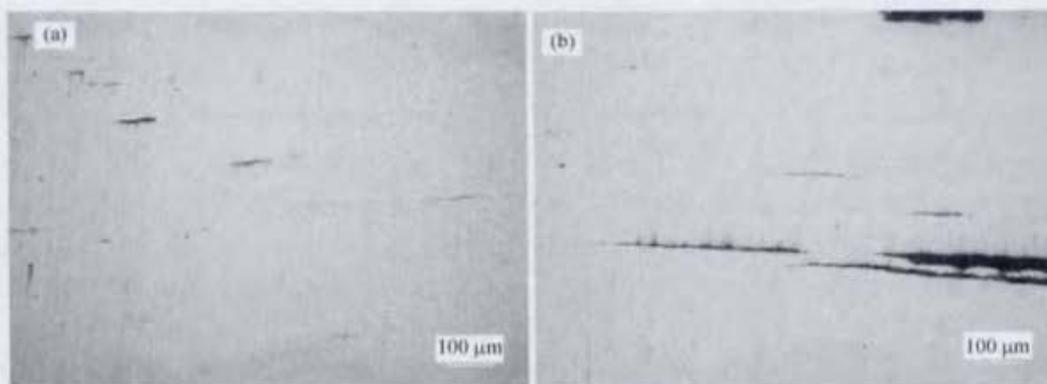
图4 断口表面的夹杂物

氧化物类;DS类;单颗粒球状类)如图4所示.其中,硫化物夹杂成条状分布,纵向排列,而且有多条,该

硫化物夹杂非常严重,评级结果大于3级,断口表面的纵向裂纹是该硫化物夹杂造成的.

钢管焊接后,在靠近焊缝和热影响区的位置发生了热胀冷缩,由于硫化物的热膨胀系数与基体不同,在热胀冷缩的作用下,长条状的硫化物夹杂与基体界面产生了显微裂纹,每一个细长的硫化物夹杂都是一个微裂纹源,使钢管在较小载荷作用下,便以夹杂物为裂纹源产生应力集中,当这个应力增大到一定数值时,随即在裂纹源处萌生裂纹,这使钢管的横向性能严重降低.钢管进行压扁试验时,钢管主要受横向应力的作用,发生横向变形,硫化物夹杂产生的微裂纹逐渐长大,直至发展成沿钢管纵向的宏观小裂口,随着变形的增大,最后钢管开裂.

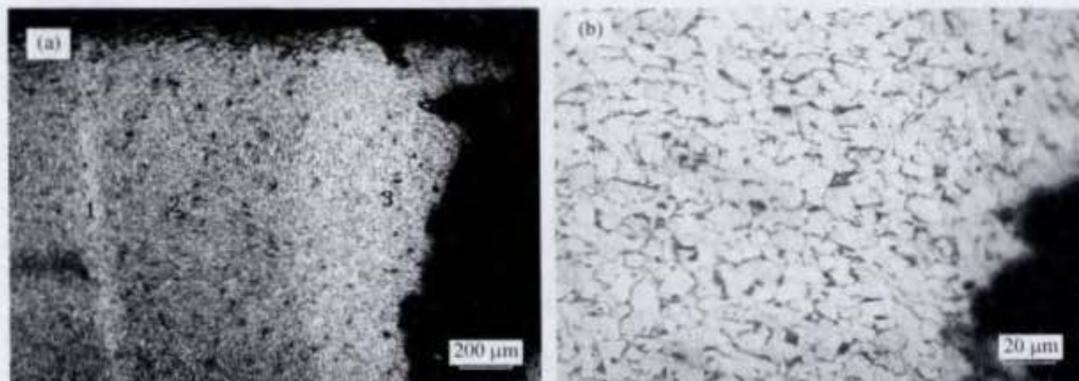
图5 垂直断口表面的金相组织

由以上的样品,再制备垂直于断口表面的截面的金相样品,用金相显微镜进行显微组织分析.如图5所示,图5(a)中1区为焊缝,2区为热影响区,3区为靠近热影响区的母材,断裂发生于该处.图5(b)

为图5(a)中3区的局部放大图,可见断裂边缘的显微组织为铁素体+珠光体,显微组织正常,断裂不是过热或过烧所引起.

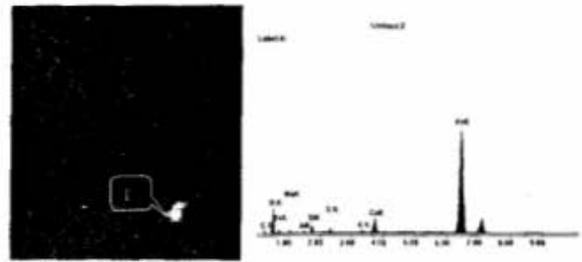
图2 开裂处形貌及夹杂物分析

对焊缝外侧开裂的部位在SEM电镜下观察,发现夹杂物数量较多,且沿表面呈连续状,最大的夹杂物尺寸约为100μm,如图2(a)、图3(a)所示,图2(a)中标示“1”处、图3(a)中标示“2”处能谱分析结果分别如图2(b)、图3(b)所示。图4(a)、5(a)为开裂处放大后观察到的形貌,夹杂物集中在距材料表面250μm以内,标示“3”、“4”处能谱分析结果分别如图4(b)、图5(b)所示。由能谱分析结果可以看出,焊缝开裂处存在MnS夹杂和硅、铝、钙、硫等多种元素的复合夹杂。这些数量较多、尺寸较大的非金属夹杂物会导致焊接性能不良,也是造成压扁

(a)扫描电镜照片 (b)能谱分析

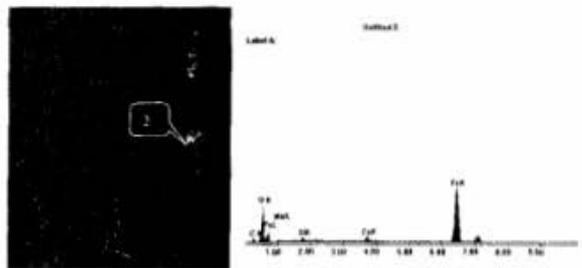
图3 开裂处形貌及夹杂物分析

(a)扫描电镜照片 (b)能谱分析

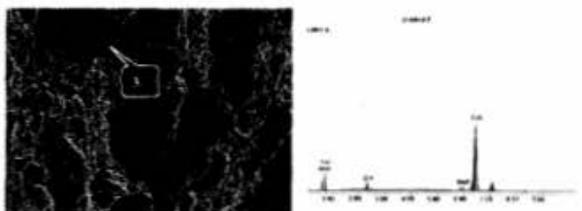
图4 开裂处形貌及夹杂物分析

(a)扫描电镜照片 (b)能谱分析

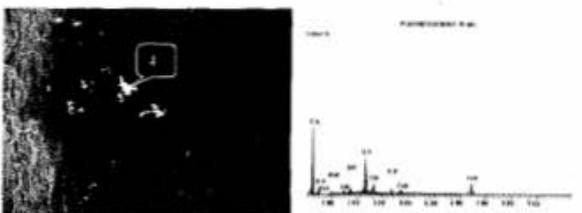
图5 开裂处形貌及夹杂物分析

(a)扫描电镜照片 (b)能谱分析
